# 船舶事故調査報告書

船種船名 カッター (船名なし)

事故種類 転覆

運輸安全委員会 (海事部会) 議決

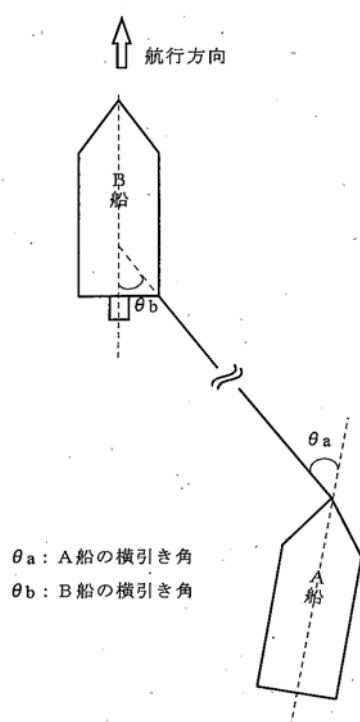
図8 被えい航試験概略

左回頭の傾向は、2番オールを着水させた場合よりも6番オールを着水させた場合の方が、オールに作用する流体の着力点が船体中心から離れるため、強くなり、また、2本を同時に着水させると更に強くなった。

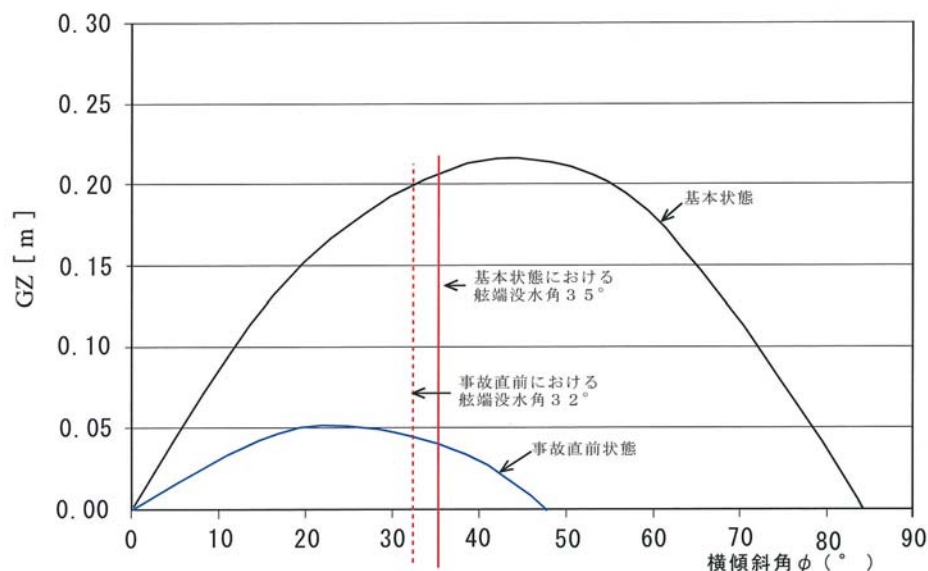
図12 滞留水が復原性能に与える影響

事故直前状態の滞留水がA船の復原性能に与える影響は、図12のとおり、復原力の最大値が、A船の基本状態時の1/4以下に減少すると推定された。

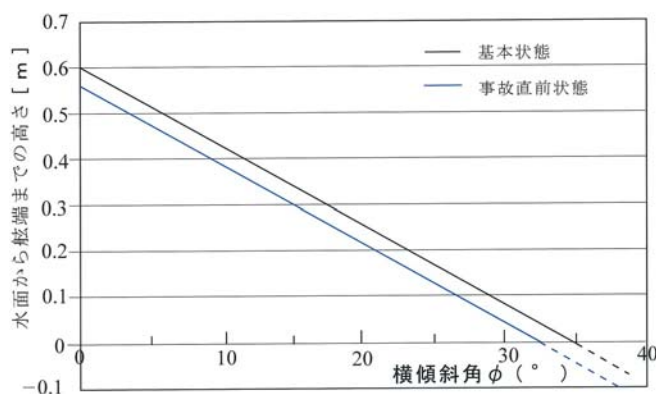
図13 船体傾斜に伴う舷端高さの変化

また、A船の船体傾斜に伴う舷端の水面高さの変化は、図13のとおりと推定された。

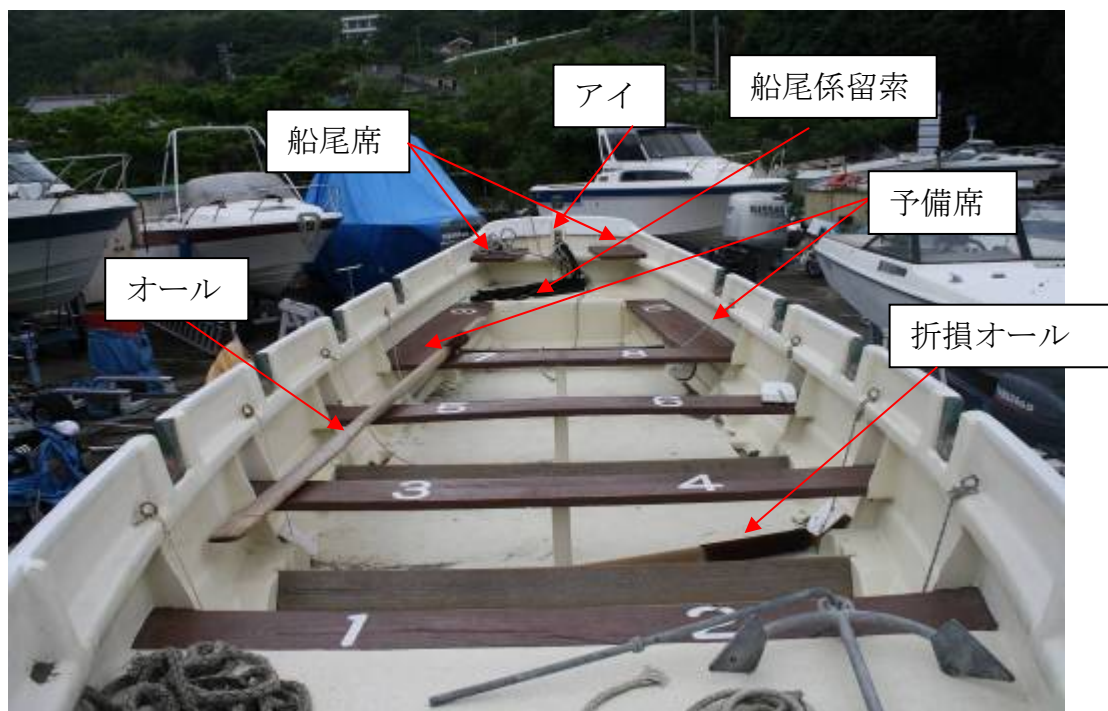
写真5 A船（船内船尾側）の状況

A船は、オール1本がレザー巻の先端側で折損、オール1本が流失及び左舷側ドレンプラグが紛失した。

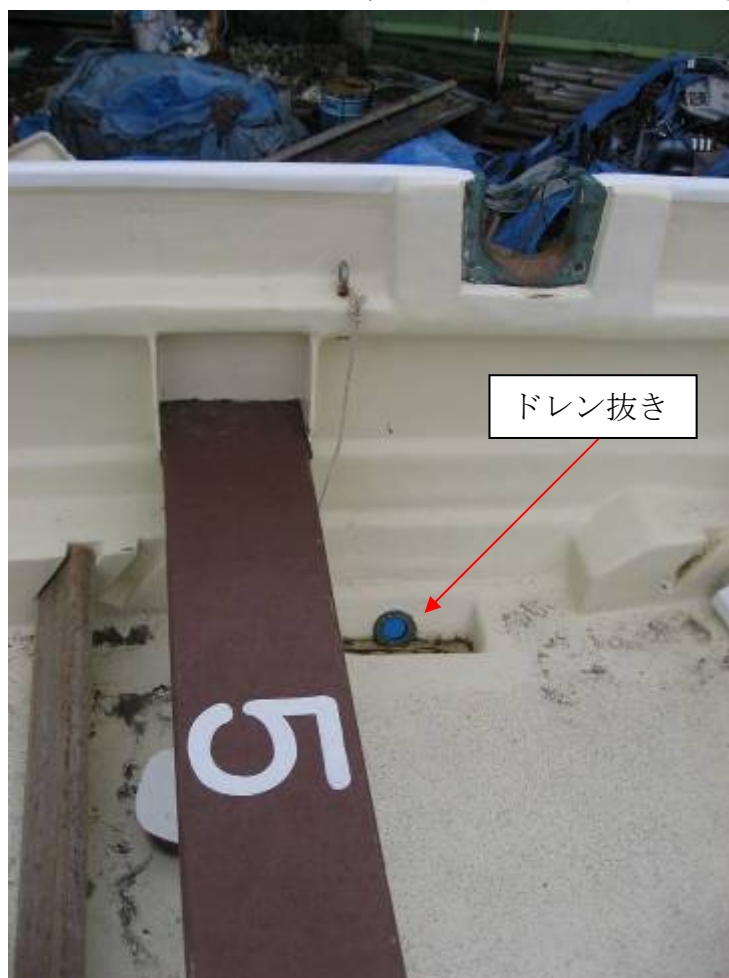
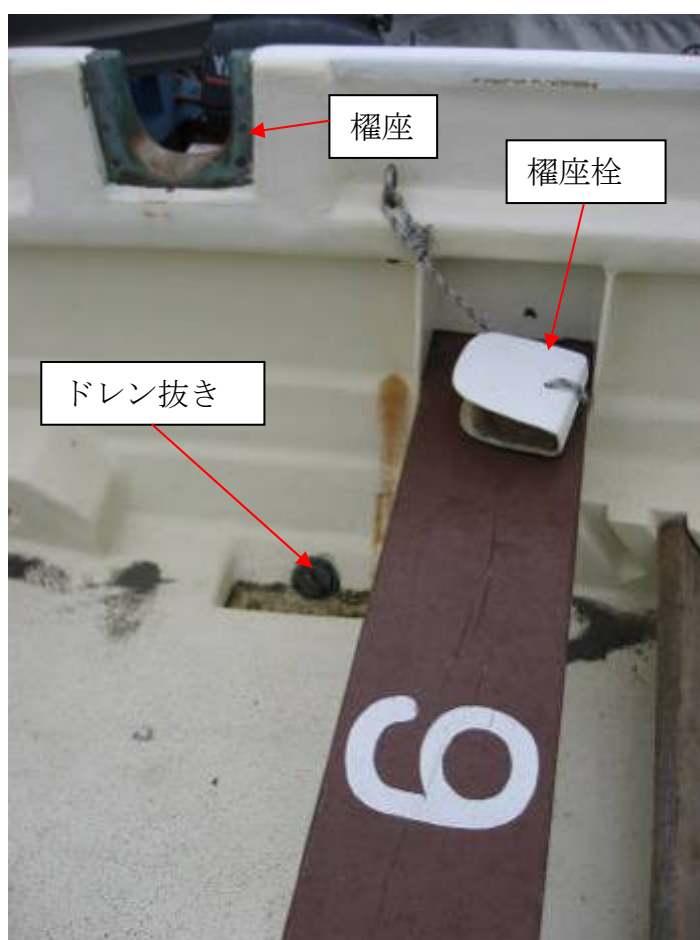
3 列目スオートの船尾方床面付近の両舷側には、ドレン抜き穴が設置され、船内側から雄ねじのドレンプラグで栓をするようになっていた。本事故後に引き揚げられて陸上保管された状態では、左舷側ドレンプラグが外れて紛失していたが、左舷側ドレン抜き穴の雌ねじ部には損傷はなかった。

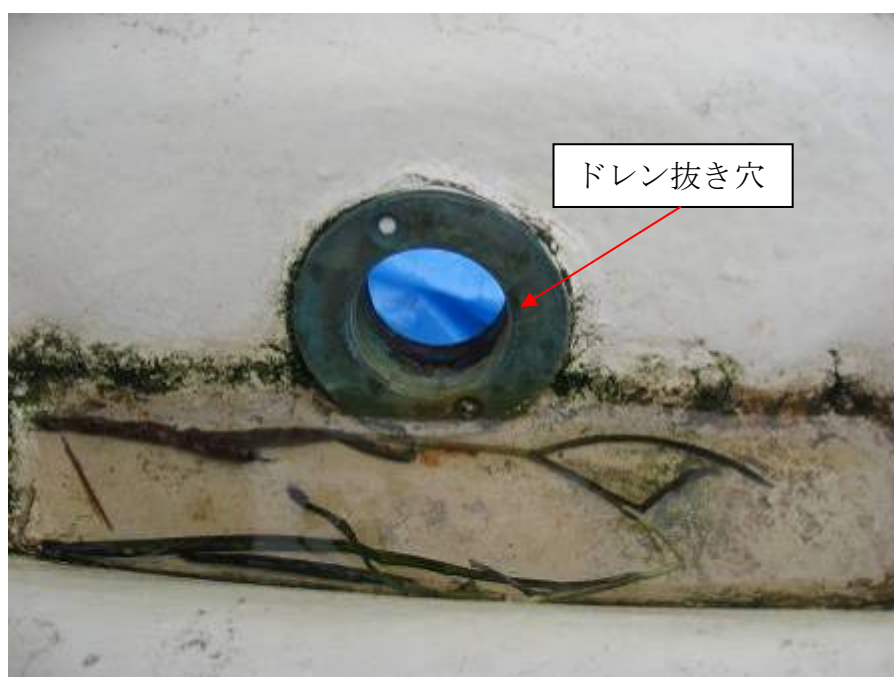
写真8 ドレン抜き穴（左舷側）の状況

2.1 及び 2.5.3 から、A 船は、本事故後に引き揚げられて陸上保管された状態で左舷側ドレンプラグが紛失していたが、ハーバー内で操法訓練を行う際、指導員 3 がドレンプラグを閉めていること、とう漕中にドレン抜き付近からの湖水の流入が認められていないこと、及び左舷側ドレンプラグ穴の雌ねじ部に損傷が認められなかったことから、本事故時、左舷側ドレンプラグは閉まっていたものと考えられ、船体、舵、オール、属具等に不具合はなかったものと考えられる。
