静岡県立三ヶ日青年の家

## カッターボート転覆事故調査報告書

平成 22 年 9 月 30 日

静岡県教育委員会

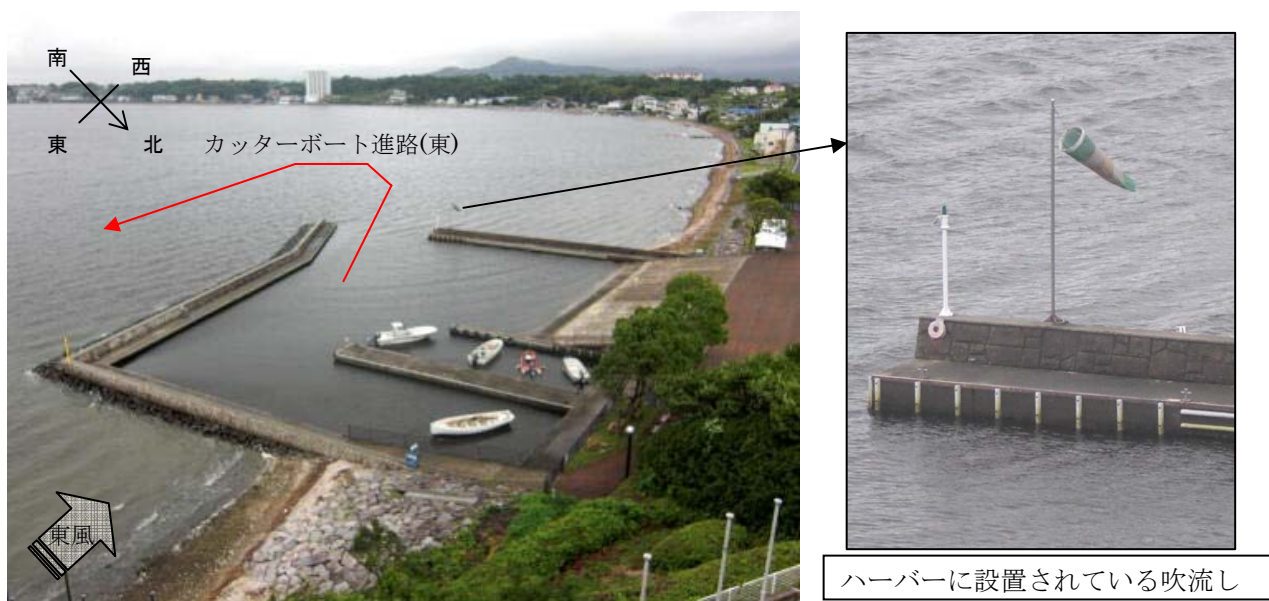
ハーバーの様子（6 月 26 日撮影）

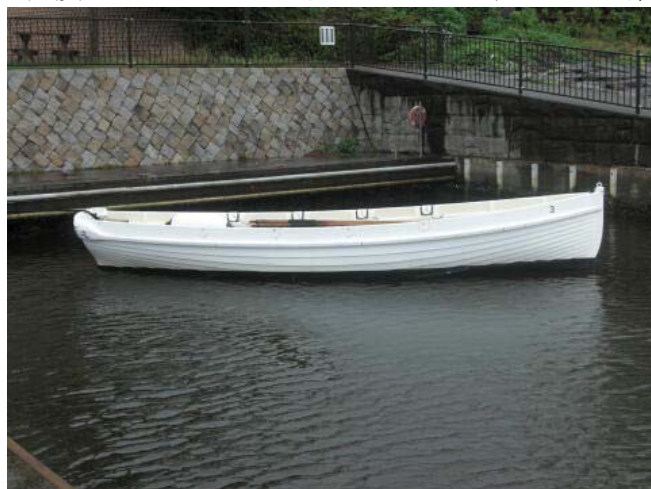
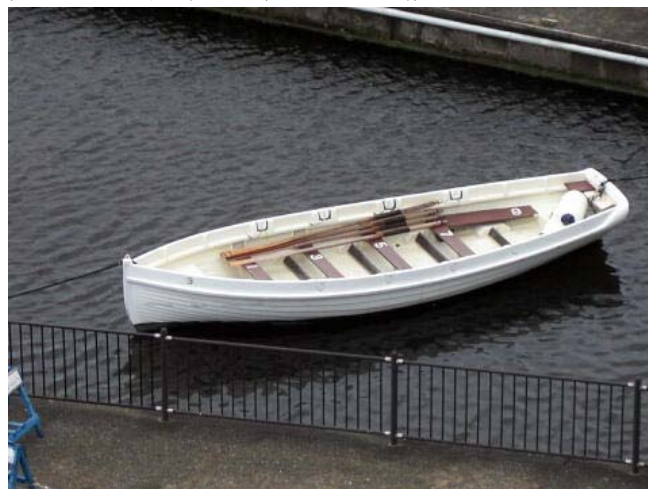
転覆船と同型の7mカッターボート（6月26日撮影）

20人乗り 長さ7m 幅2.1m

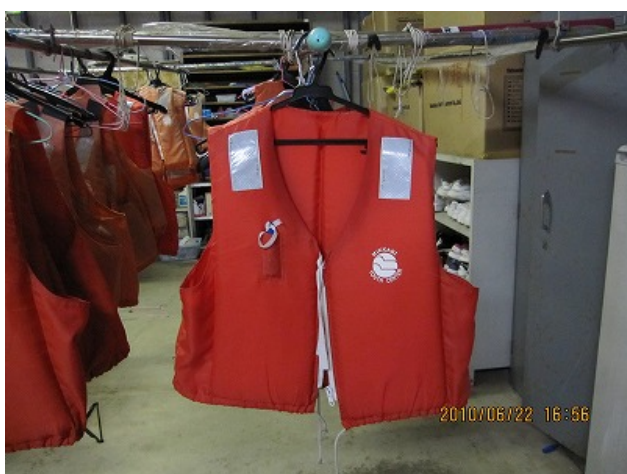
大人用

ライフジャケット（6月22日撮影）

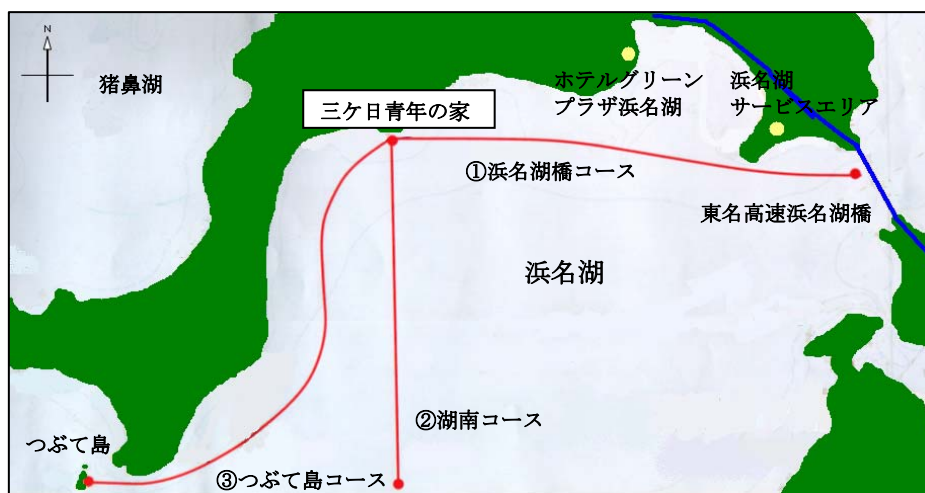
(イ) 漕艇コース（訓練当日の風向きによりコースを決定する。）

※出港後、風上に向け進み、帰港時は風に乗って戻る。

| コース名 | 往路方角 | 目 標 | 片道距離 | 備 考 |
| ①浜名湖橋コース | 東 | 東名高速道路浜名湖橋 | 約3km | 乗船者の状況、気象、時間により、目標手前で折返し、帰港する場合もある。 |
| ②湖南コース | 南 | 湖上南進 | 約3km | |
| ③つぶて島コース | 西 | 礫（つぶて）島 | 約3km | |
