# 船舶事故調査報告書

船種船名 カッター (船名なし)

事故種類 転覆

運輸安全委員会 (海事部会) 議決

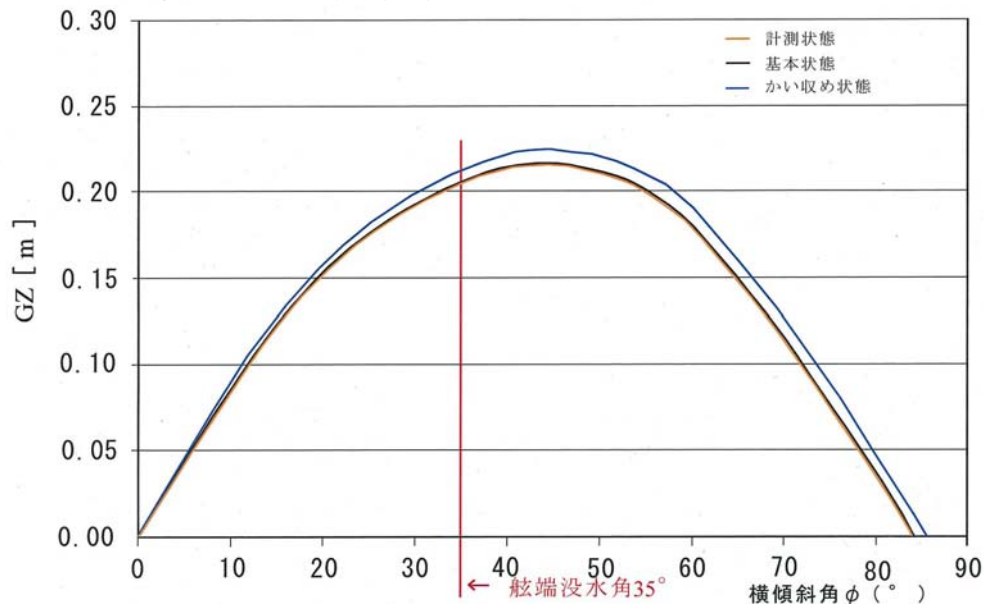
図6 計測状態等における復原力曲線<sup>\*15</sup>

2.20.1 及び 2.20.2(1)の結果から推定したA船の計測状態及び基本状態における復原性能は、図 6 のとおりであり、計測状態及び基本状態とも、最大復原力時の横傾斜角が約 4 4°、復原力消失時の横傾斜角が約 8 4°であった。

また、かい収めの状態における復原性能は、図 6 のとおりであり、基本状態より若干復原性能が向上する結果が得られた。

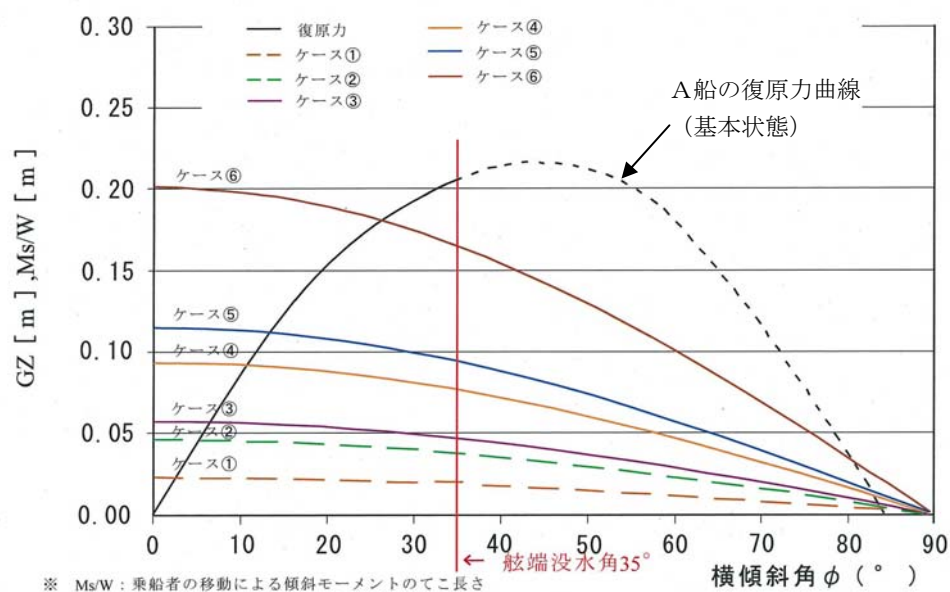
図14 生徒等の横移動による傾斜モーメントの変化（基本状態）

検討の結果、基本状態では、図14のとおり、A船は、最も傾斜モーメントの大きいケース⑥の場合において横傾斜角が約25°であり、静的な釣合い状態となって転覆しないが、事故直前状態では、図15のとおり、傾斜モーメントがケース④～⑥においては静的な釣合い状態が存在せずに横傾斜角32°で舷端が没水し、水が船内に流入して転覆すると推定された。

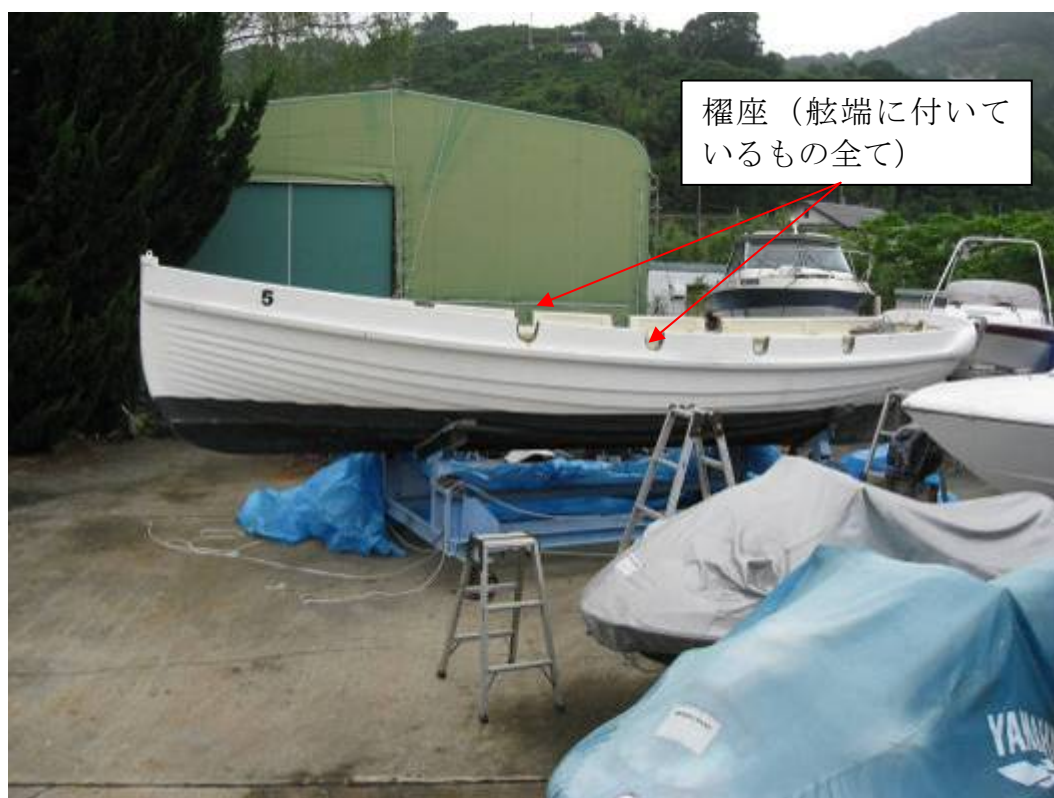
写真1 A船（左舷側）の状況

カッター（船名なし）は転覆し、船内に閉じ込められた生徒1人が死亡した。また、オール1本を折損したが、船体には損傷はなかった。

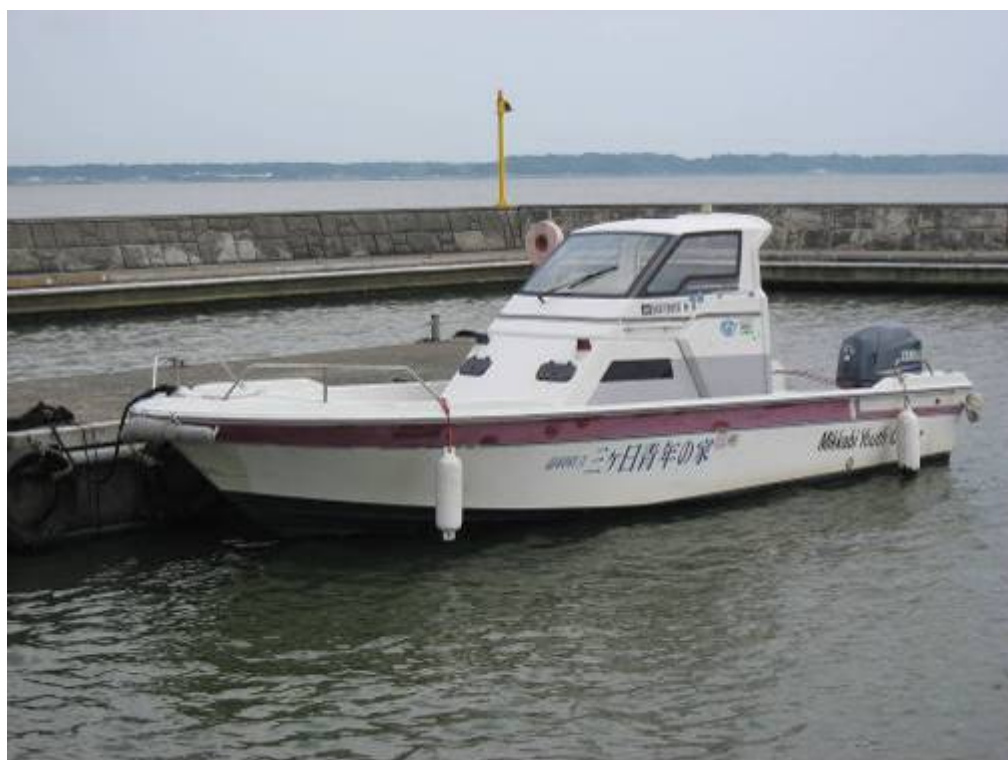
写真 1 1 B 船（左舷側）の状況

本件所長の口述によれば、本事故時、船体、機関及び機器類に不具合又は故障はなく、救命浮環等の法定備品も搭載されていた。

2.5.3(2)から、本事故時、B 船は、船体、機関及び機器類に不具合又は故障はなく、救命浮環等の法定備品も搭載されていたものと考えられる。

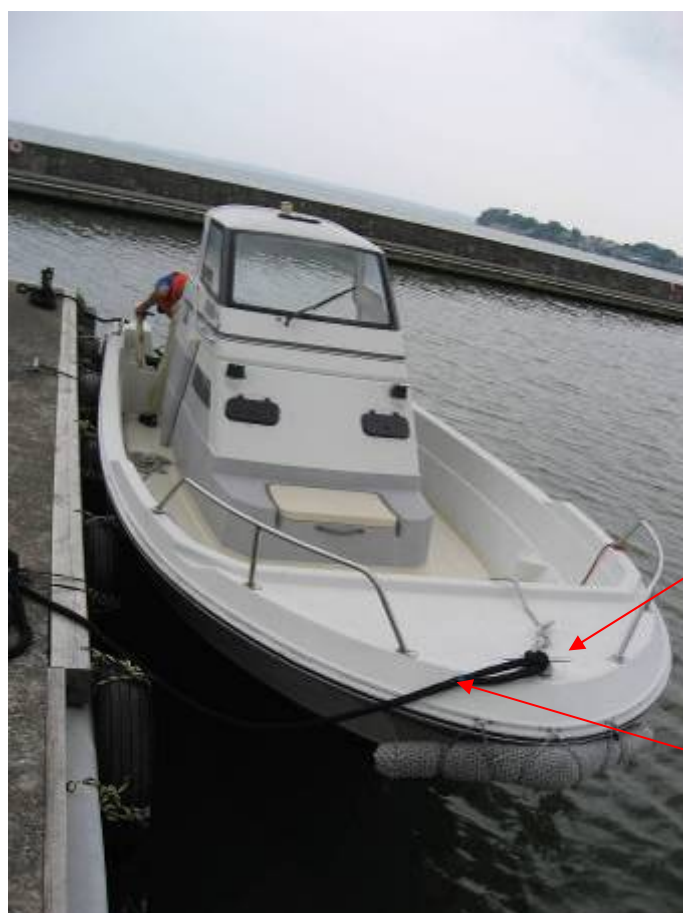
写真 1 2 B 船（船首側）の状況

船首クリート

船首係留索

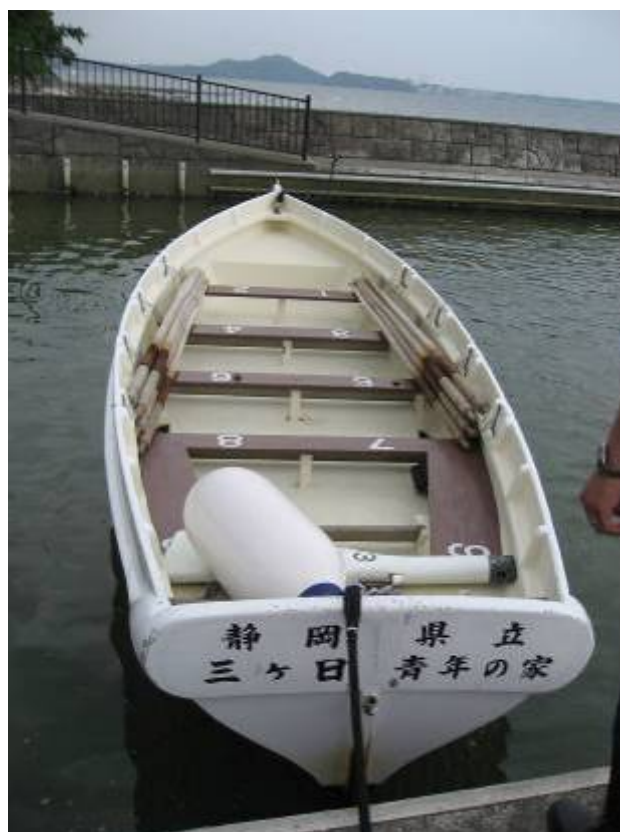
写真 1 7 A船と同型船（船内）の状況

3 列目スオートの船尾方床面付近の両舷側には、ドレン抜き穴が設置され、船内側から雄ねじのドレンプラグで栓をするようになっていた。本事故後に引き揚げられて陸上保管された状態では、左舷側ドレンプラグが外れて紛失していたが、左舷側ドレン抜き穴の雌ねじ部には損傷はなかった。

2.1 及び 2.5.3 から、A 船は、本事故後に引き揚げられて陸上保管された状態で左舷側ドレンプラグが紛失していたが、ハーバー内で操法訓練を行う際、指導員 3 がドレンプラグを閉めていること、とう漕中にドレン抜き付近からの湖水の流入が認められていないこと、及び左舷側ドレンプラグ穴の雌ねじ部に損傷が認められなかったことから、本事故時、左舷側ドレンプラグは閉まっていたものと考えられ、船体、舵、オール、属具等に不具合はなかったものと考えられる。
