平成23年横審第30号

モーターボートミッカビユースセンター  
被引カッター（船名なし）転覆事件

# 参考図

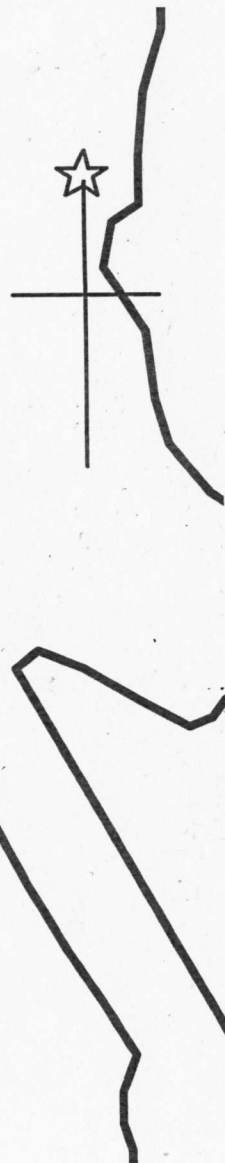
15時21分半檀野受審人は、天神山頂から173.5度870メートルの地点で、針路を235度に定め、機関を微速力前進にかけ、3.7ノットの速力（対地速力、以下同じ。）とし、舵輪の後方で立って手動操舵に当たり、風力4の南西風と波高1メートルの南西方からの風浪を左舷船首15度に受け、乗組員が生徒に声を掛けて、かいを舷外に出したまま、手で握る部分を足で強く踏み付けさせているC艇を曳航して進行した。

しばらくは自然にミ号に追従していたところ、打ち込んだ湖水が排水されないまま、左舷側への傾斜が増すにつれて左舷船首部で受ける湖水の抵抗が大きくなり、船首が右に振れて曳航索によって横引きされ、15時25分天神山頂から191度1,100メートルの地点において、船首を265度に向け、3.7ノットの速力のまま、左舷側に転覆し、艇指揮と何人かの生徒が水中に投げ出されたほか、艇長と他の生徒が船底を湖面上に出した同船の中に閉じ込められ、その後、西野生徒と3人の生徒を除き、自力で船外に脱出した。

[H22. 6. 18. 1525]

1521半 カッター (船名なし) (7.00m)  
ミッカビユースセンター (7.00m)  
3.7km  $\sphericalangle$  235  
1525
